قبة وخانقاه ومقعد وسبيل وكتاب ومنزل
السلطان فنصوه الغوري

مجموعه السلطان الغوري

الدراسات المعمارية لمجموعة الغوري

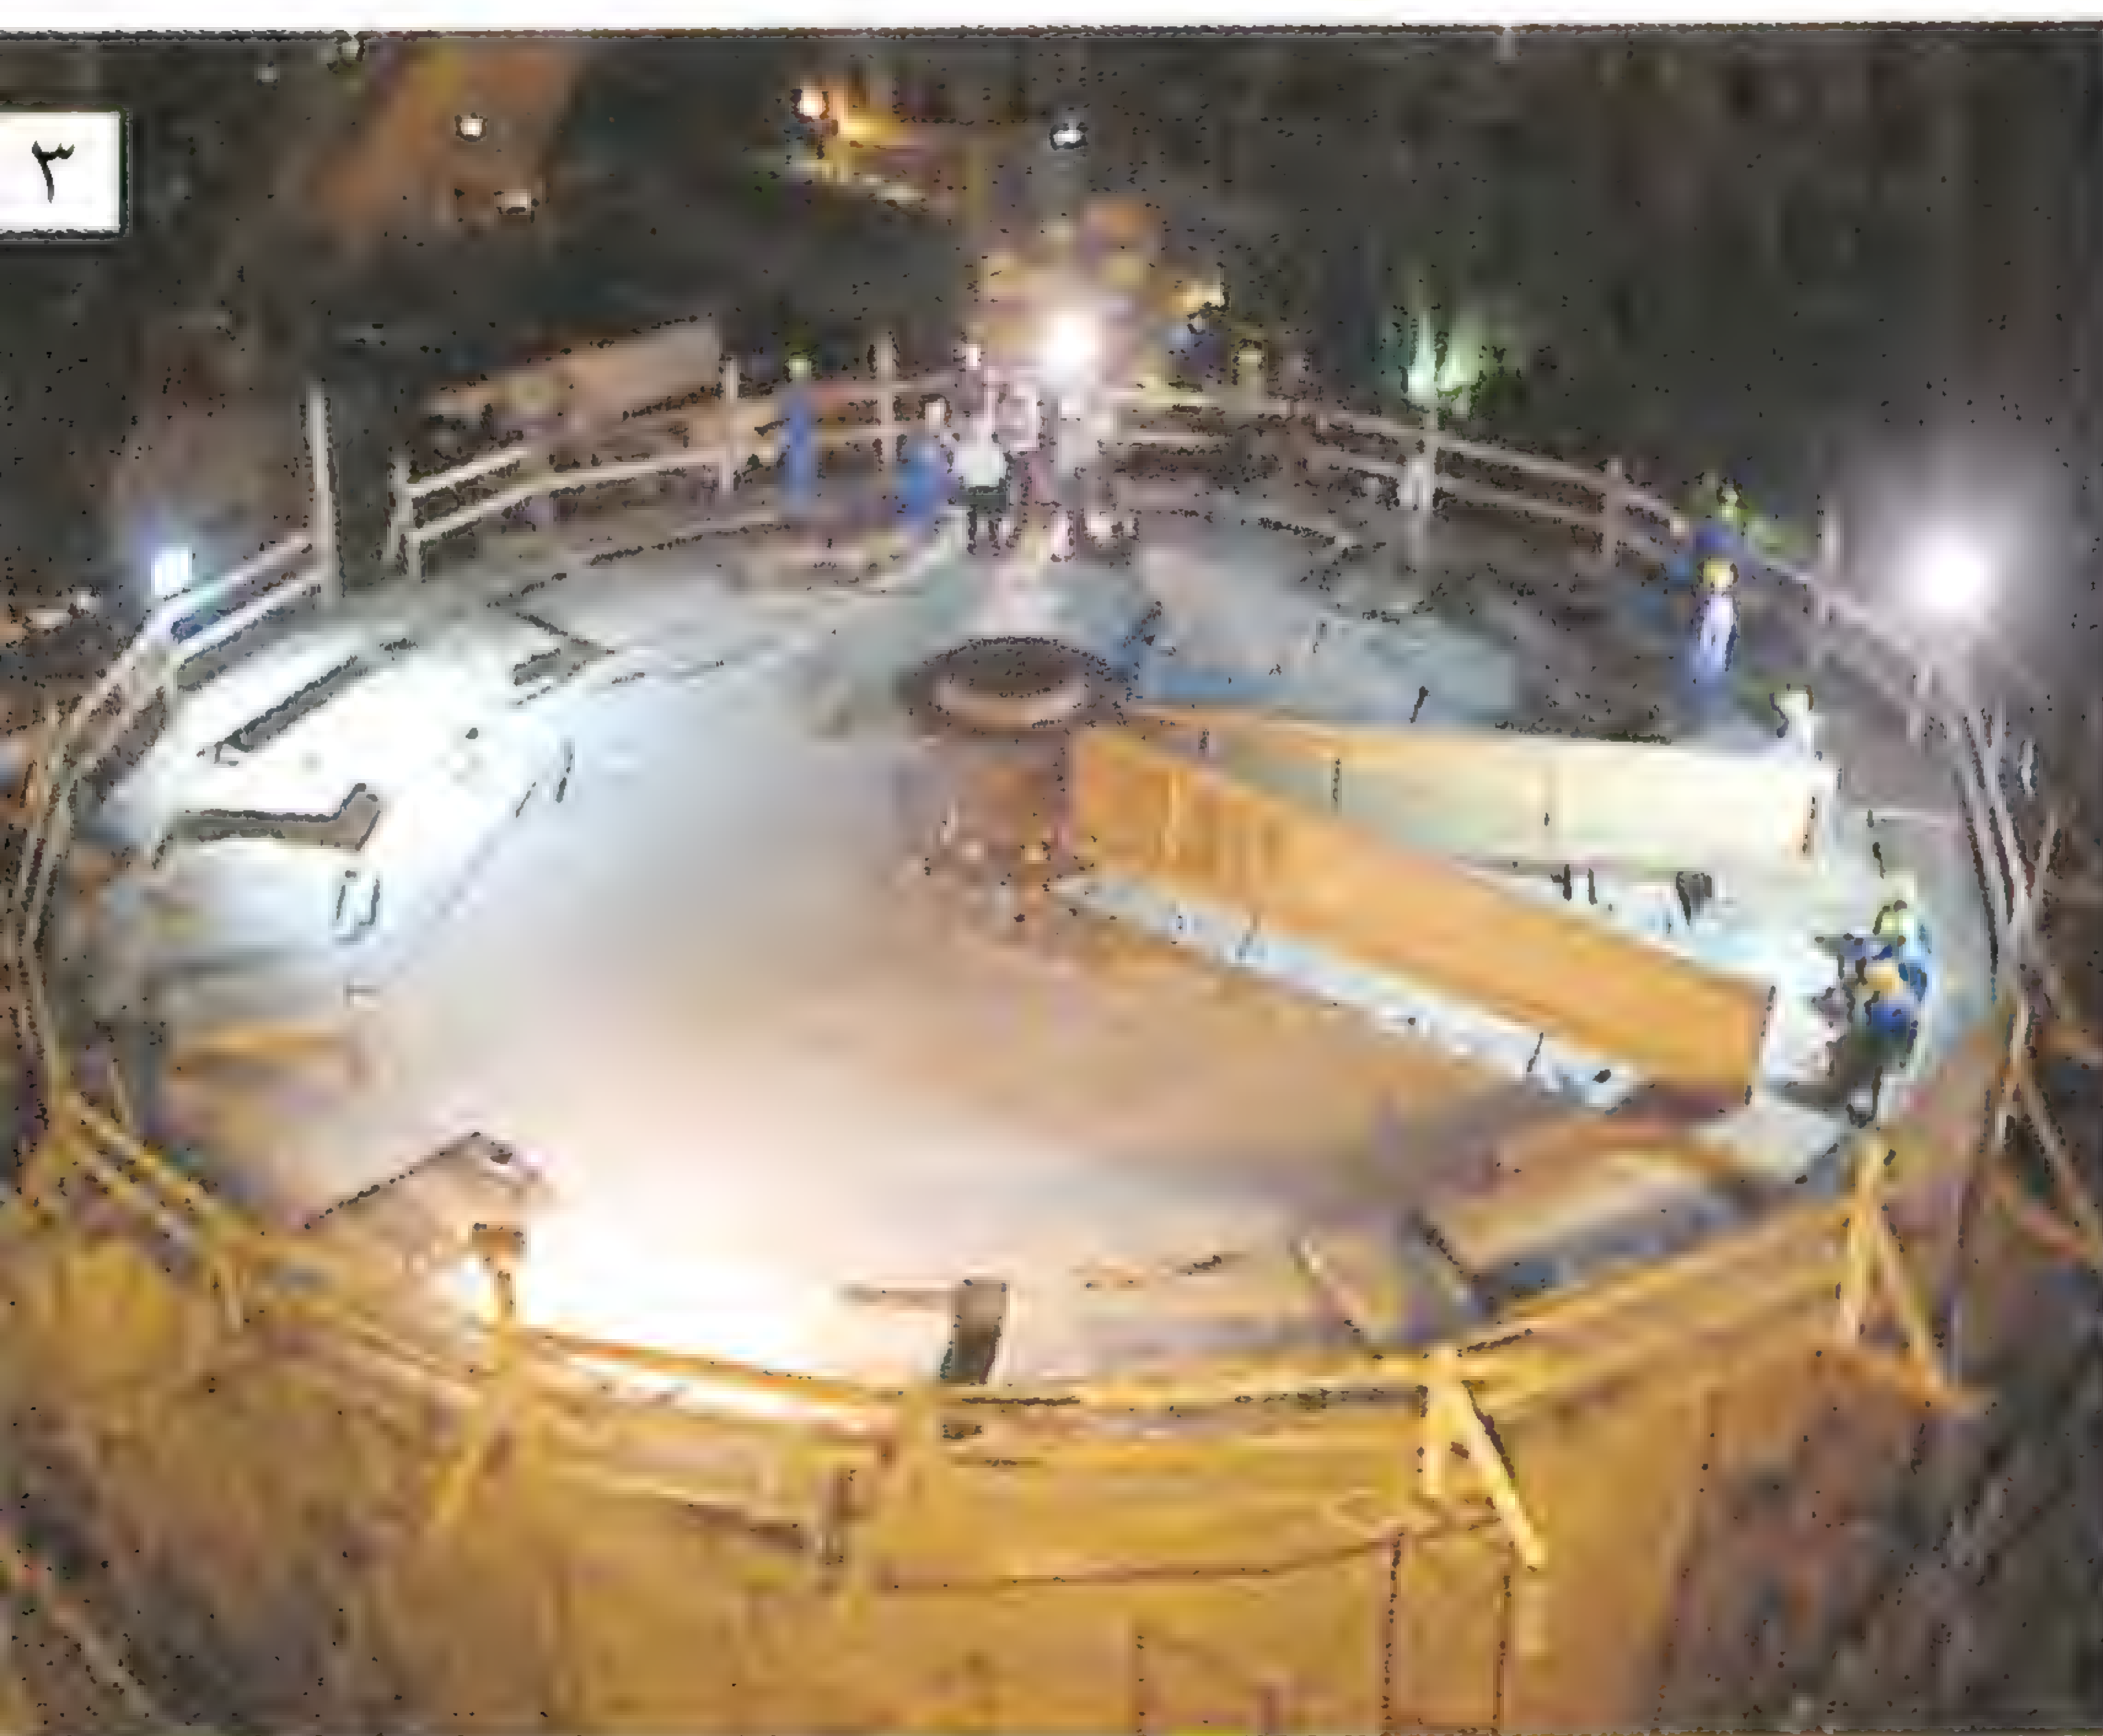
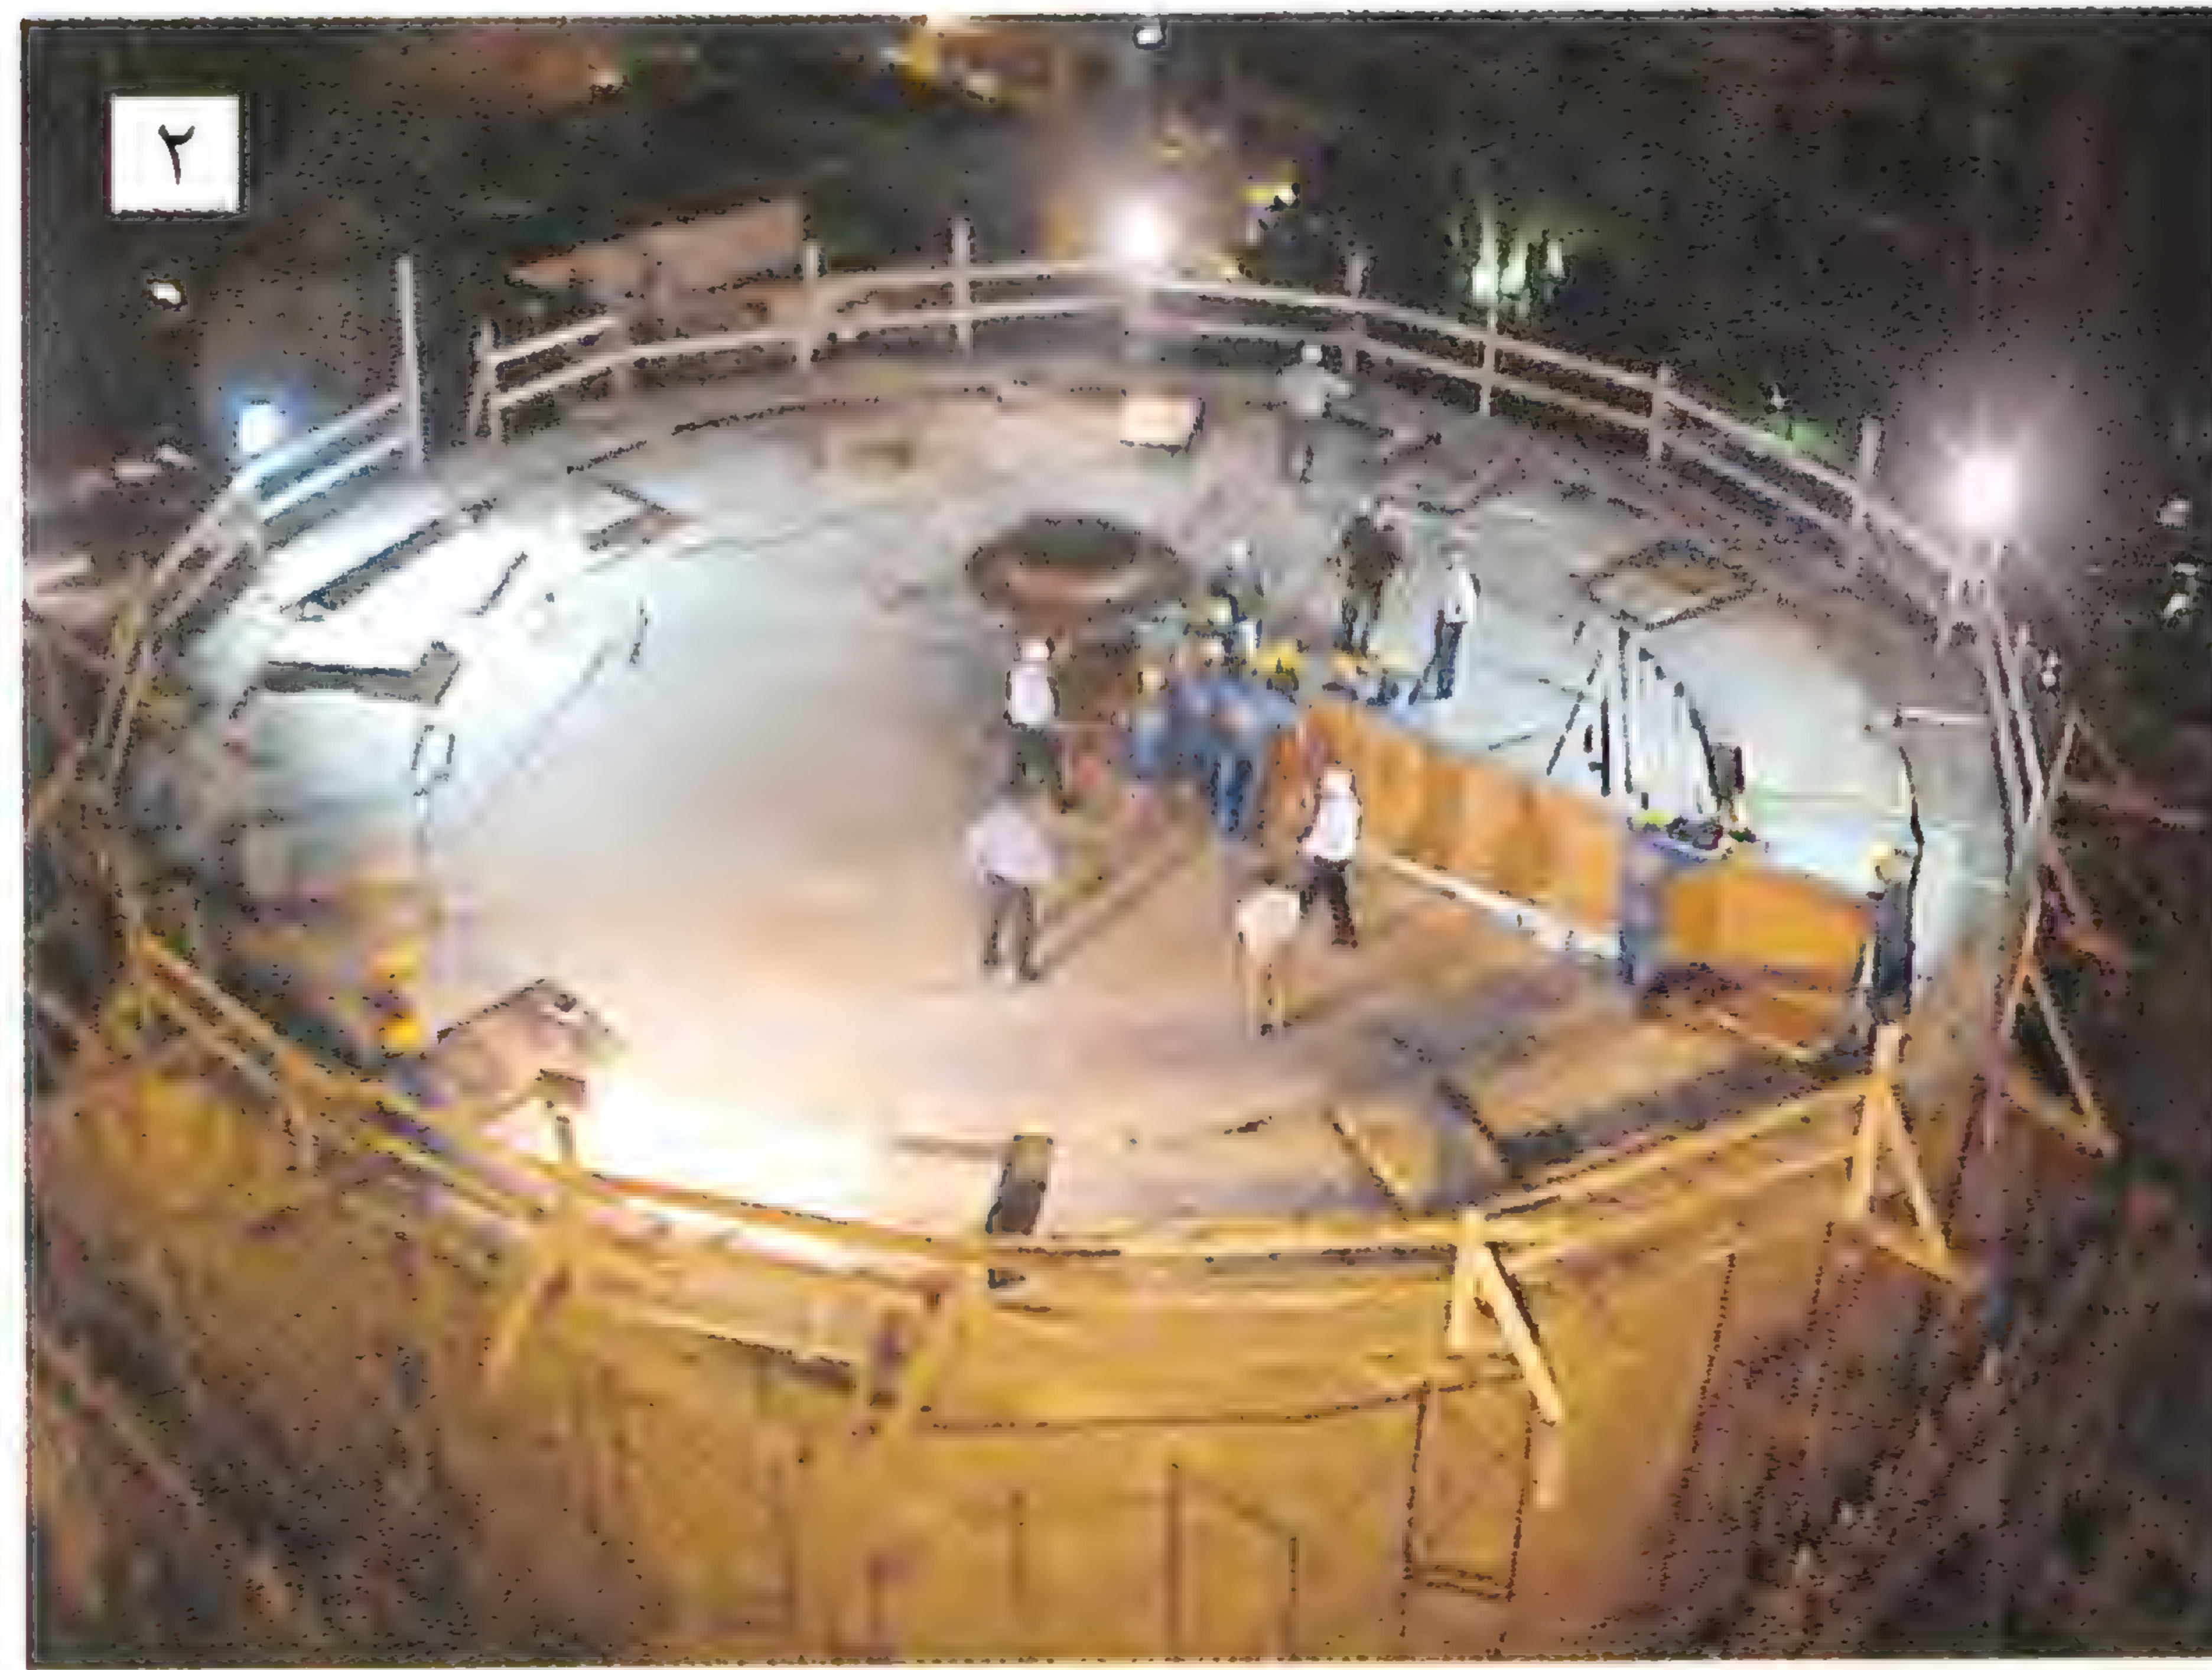
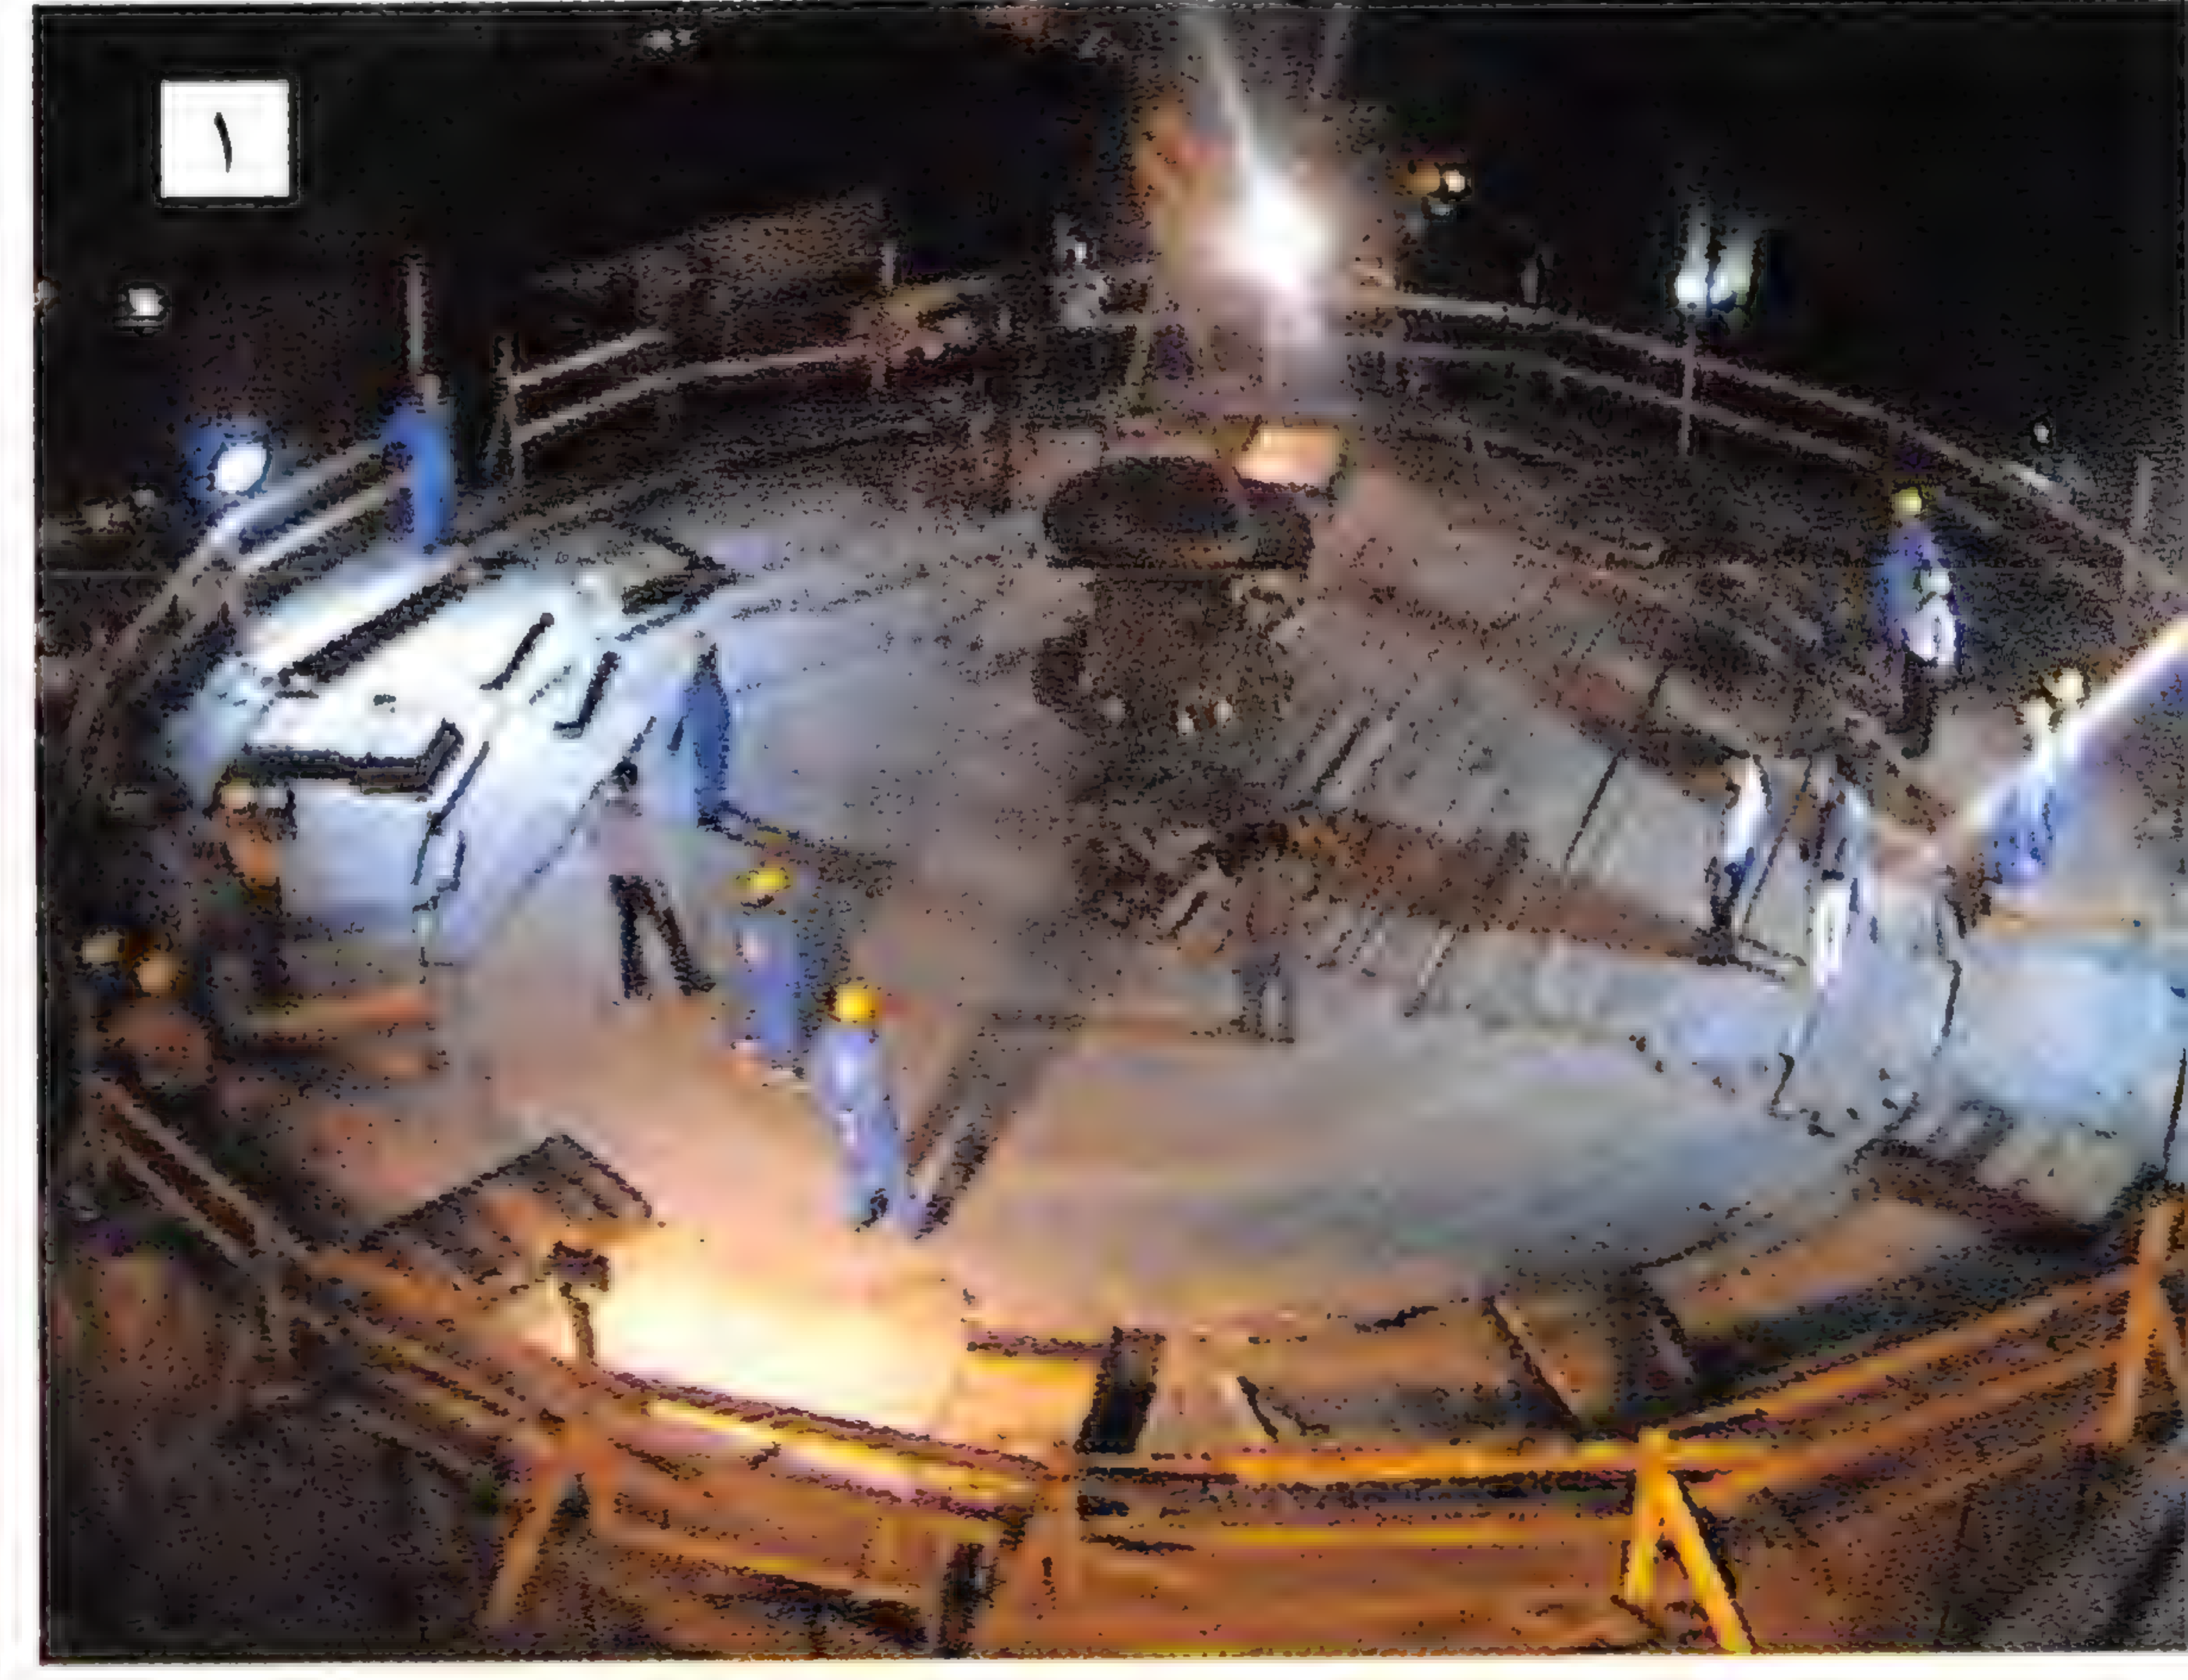
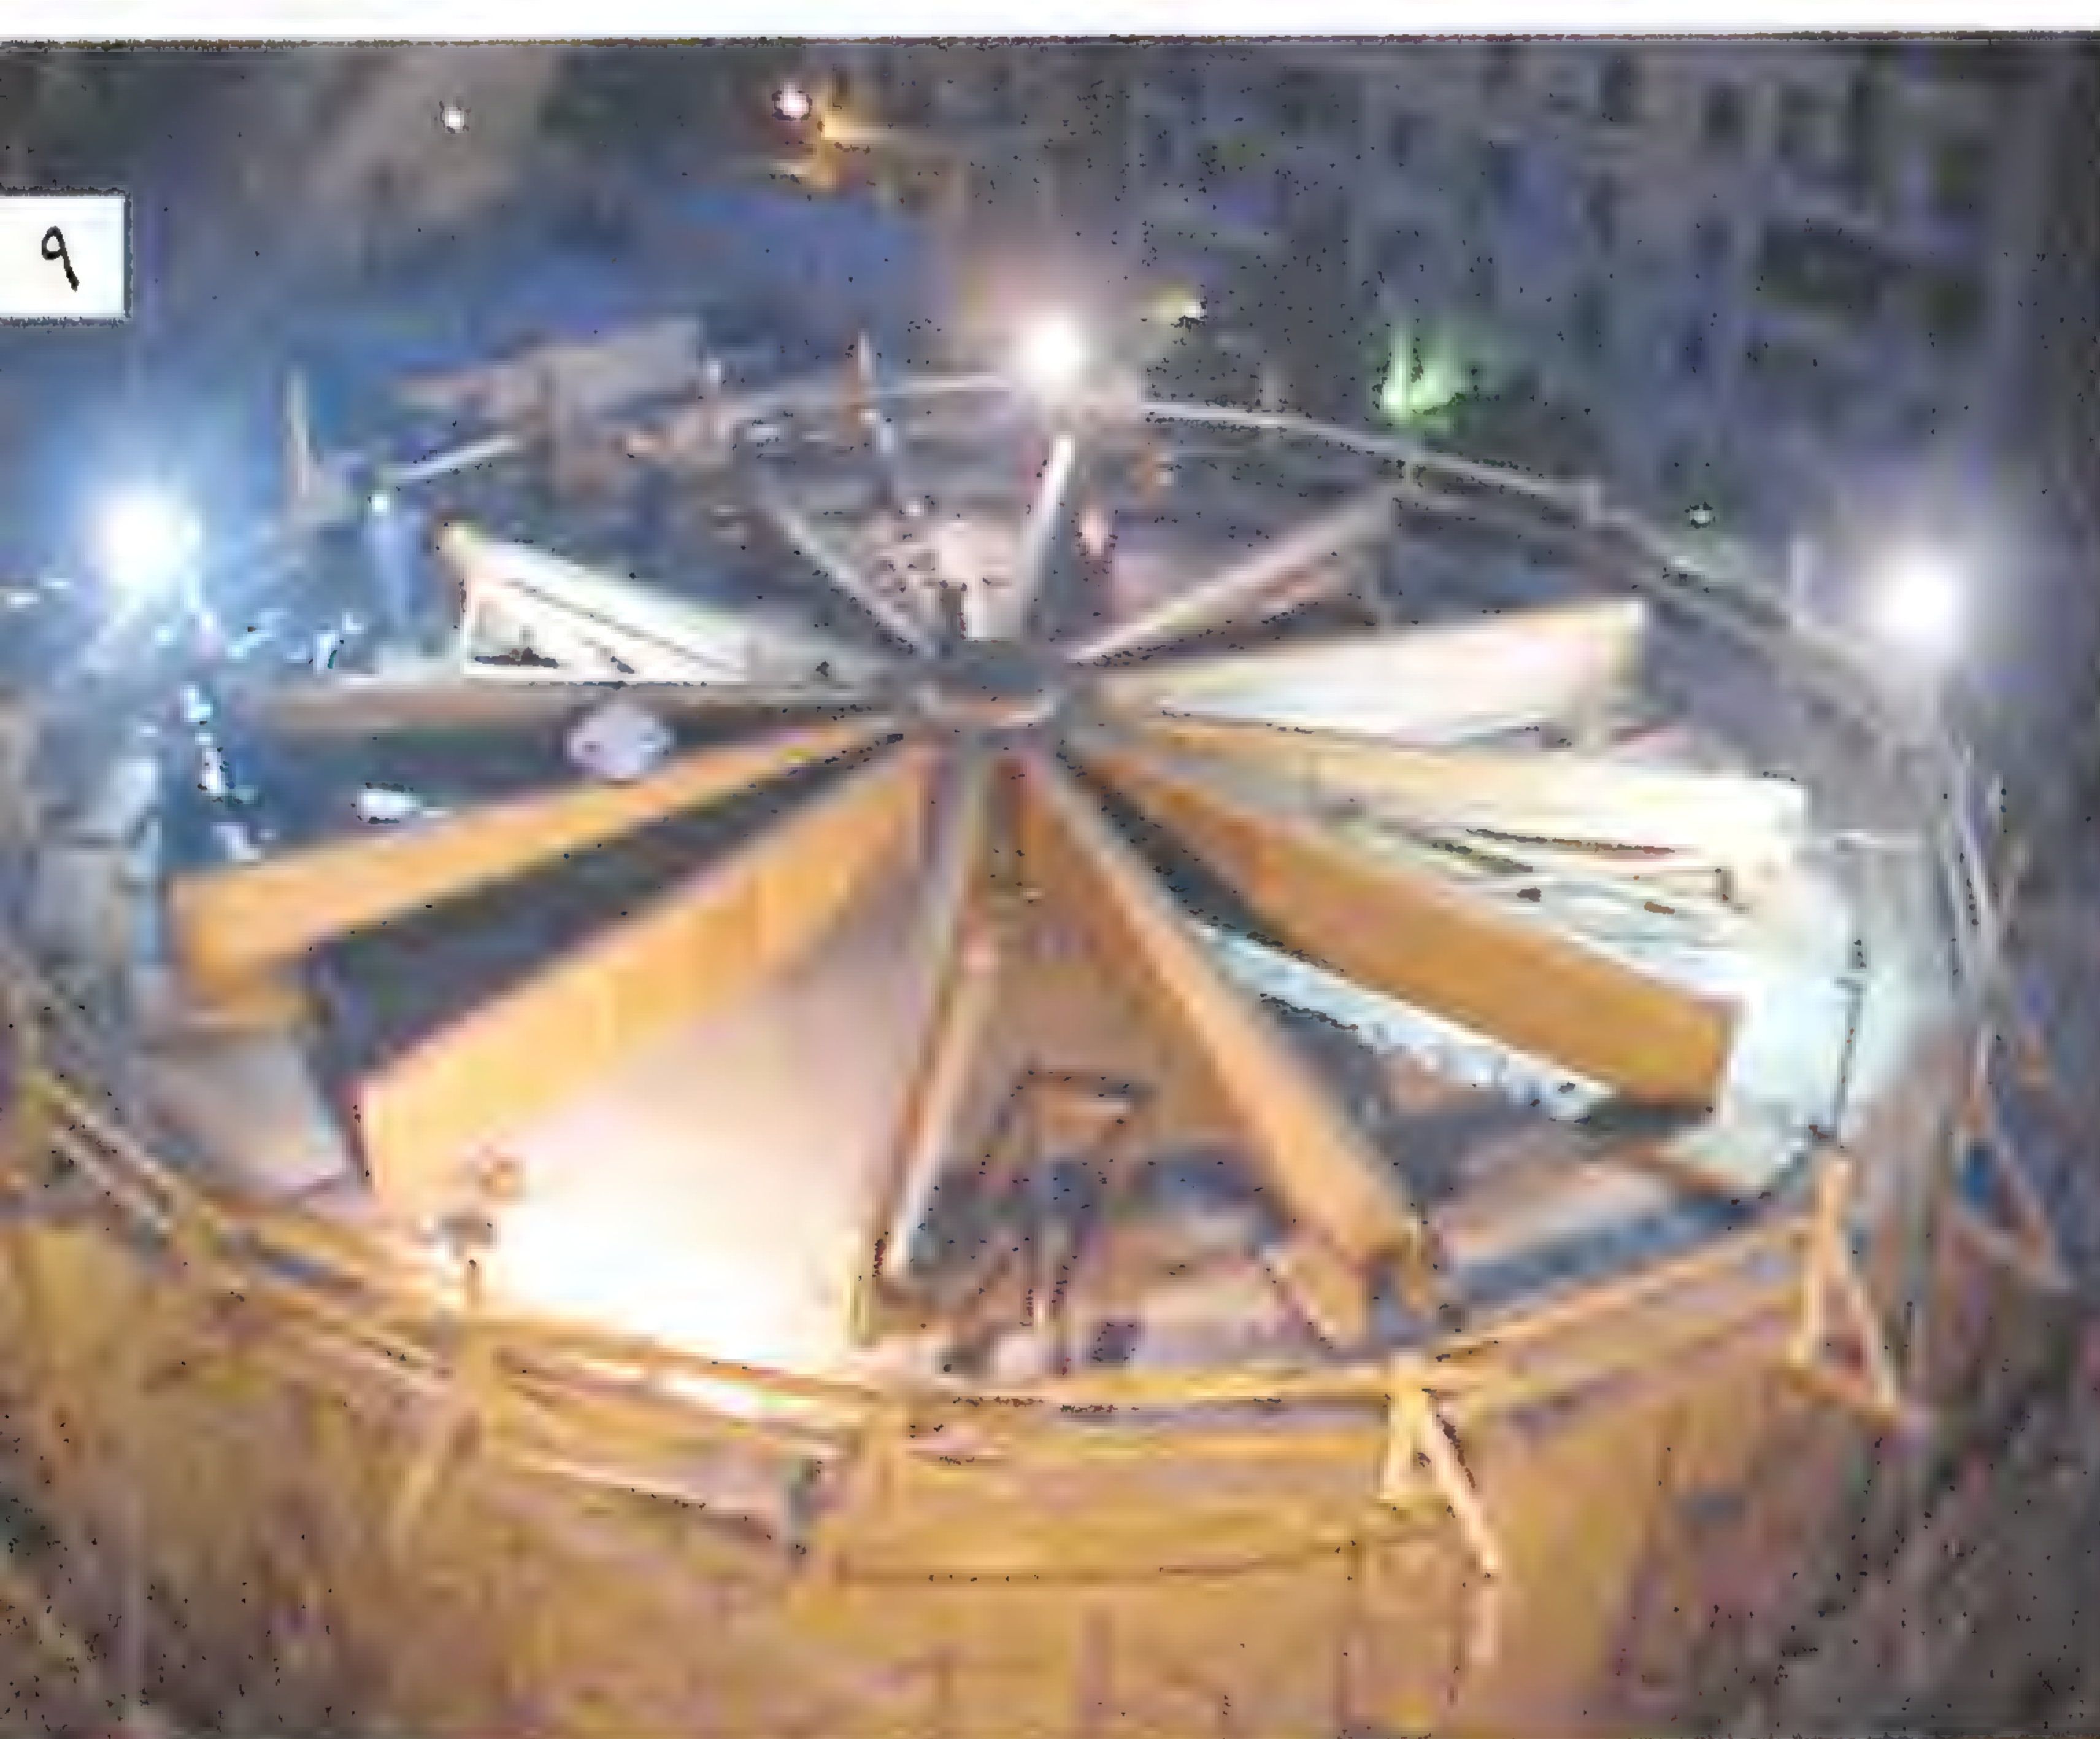
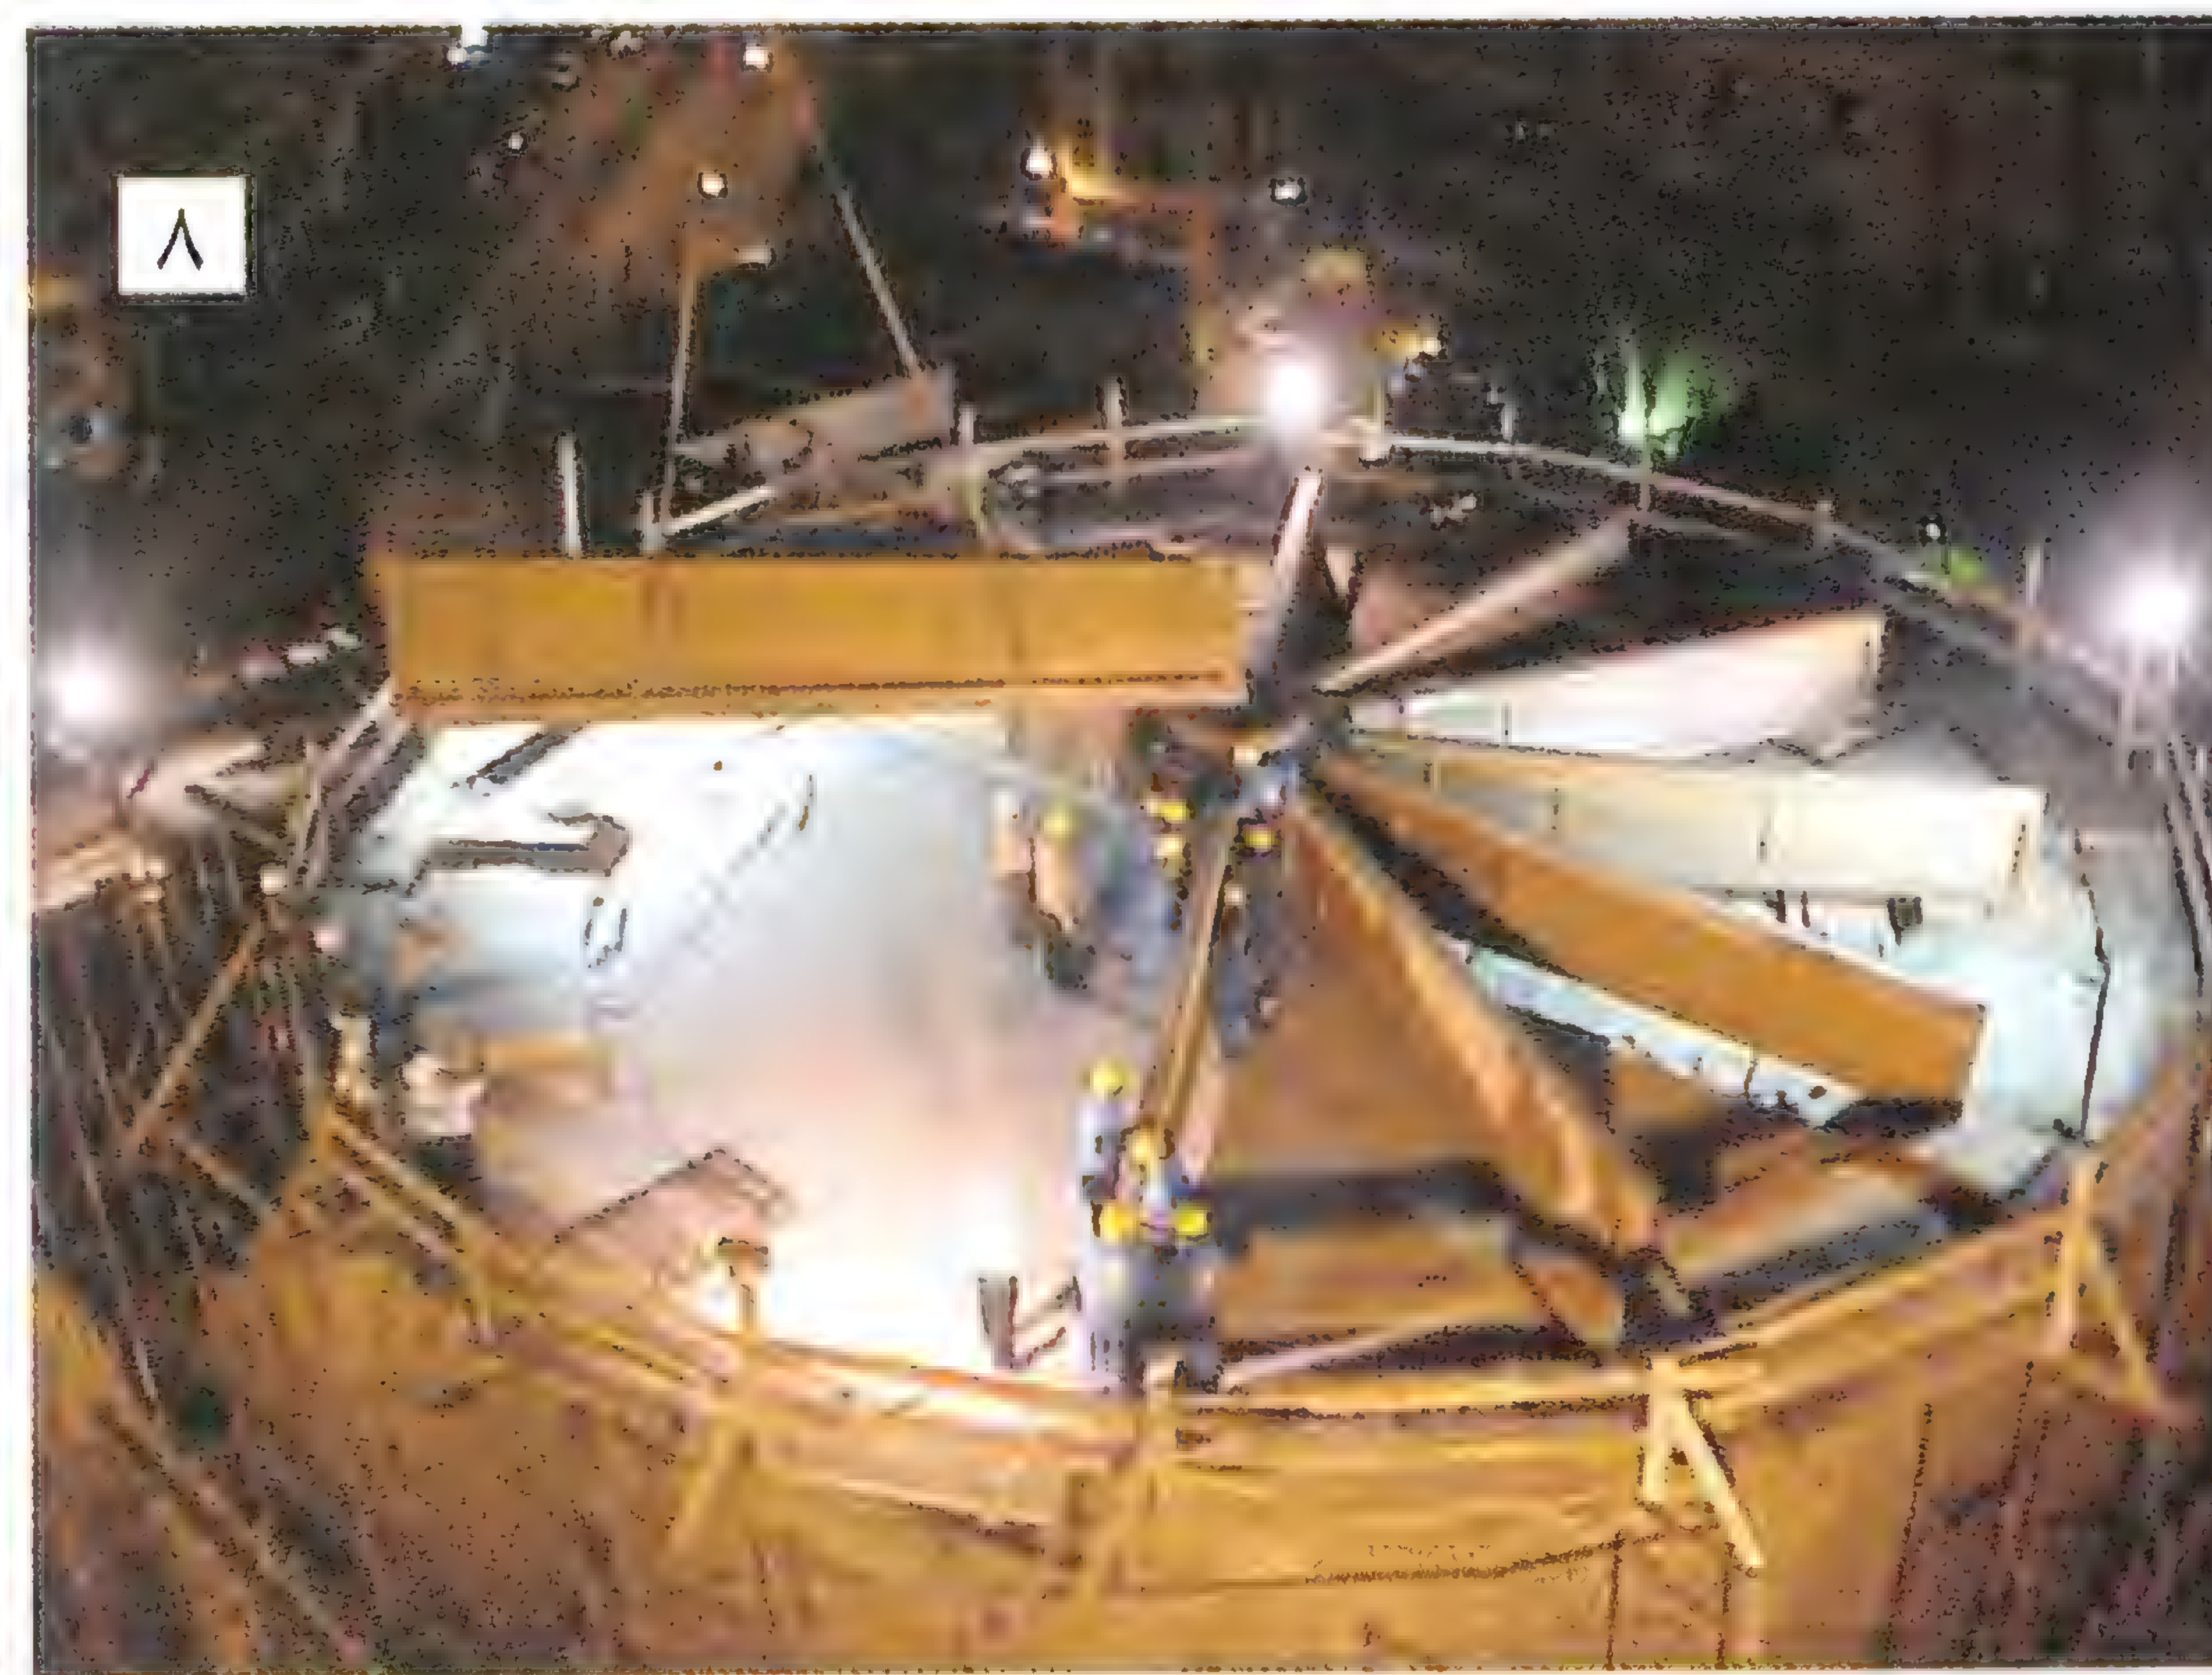
مراحل تركيب الكمرات الخشبية لتغطية فراغ القبة

بعد طول نقاش وتناظر تم الاتفاق على إزالة السقف
الخرساني للقبة وإبداله بآخر أخف وزناً عبارة على حلقة
من الخشب بها إثنتا عشرة كمره خشبية مزدوجة فى اتجاه
مركز دائر القبة ويتم تجميعه بواسطة حلقة معدنية بقطر
٢٥.١ مترا وترتكز على محيط القبة على إثنتى عشرة مخدة
من الخشب، وتم كسوتها من أعلى بألواح التطبيق ونهو
السطح وعمل ميول لصرف المياه.
